Restlevensduur van 30 kunstwerken met minimaal 20 jaar verlengd

Liggerkoppen kathodisch beschermd

Rijkswaterstaat heeft in het kader van onderhoud aan haar kunstwerken ruim 1500 koppen van voorgespannen liggers in circa 30 viaducten gerepareerd en voorzien van kathodische bescherming (KB). De liggerkoppen vertoonden matige tot zware schade als gevolg van wapeningscorrosie door het indringen van chloriden, waardoor het noodzakelijk was in te grijpen. Met behulp van kathodische bescherming is het corrosieproces tot stilstand gebracht. Hierdoor is het risico op verdere degradatie en het bezwijken van de voorspanning weggenomen en zullen de betonreparaties langer in stand blijven.

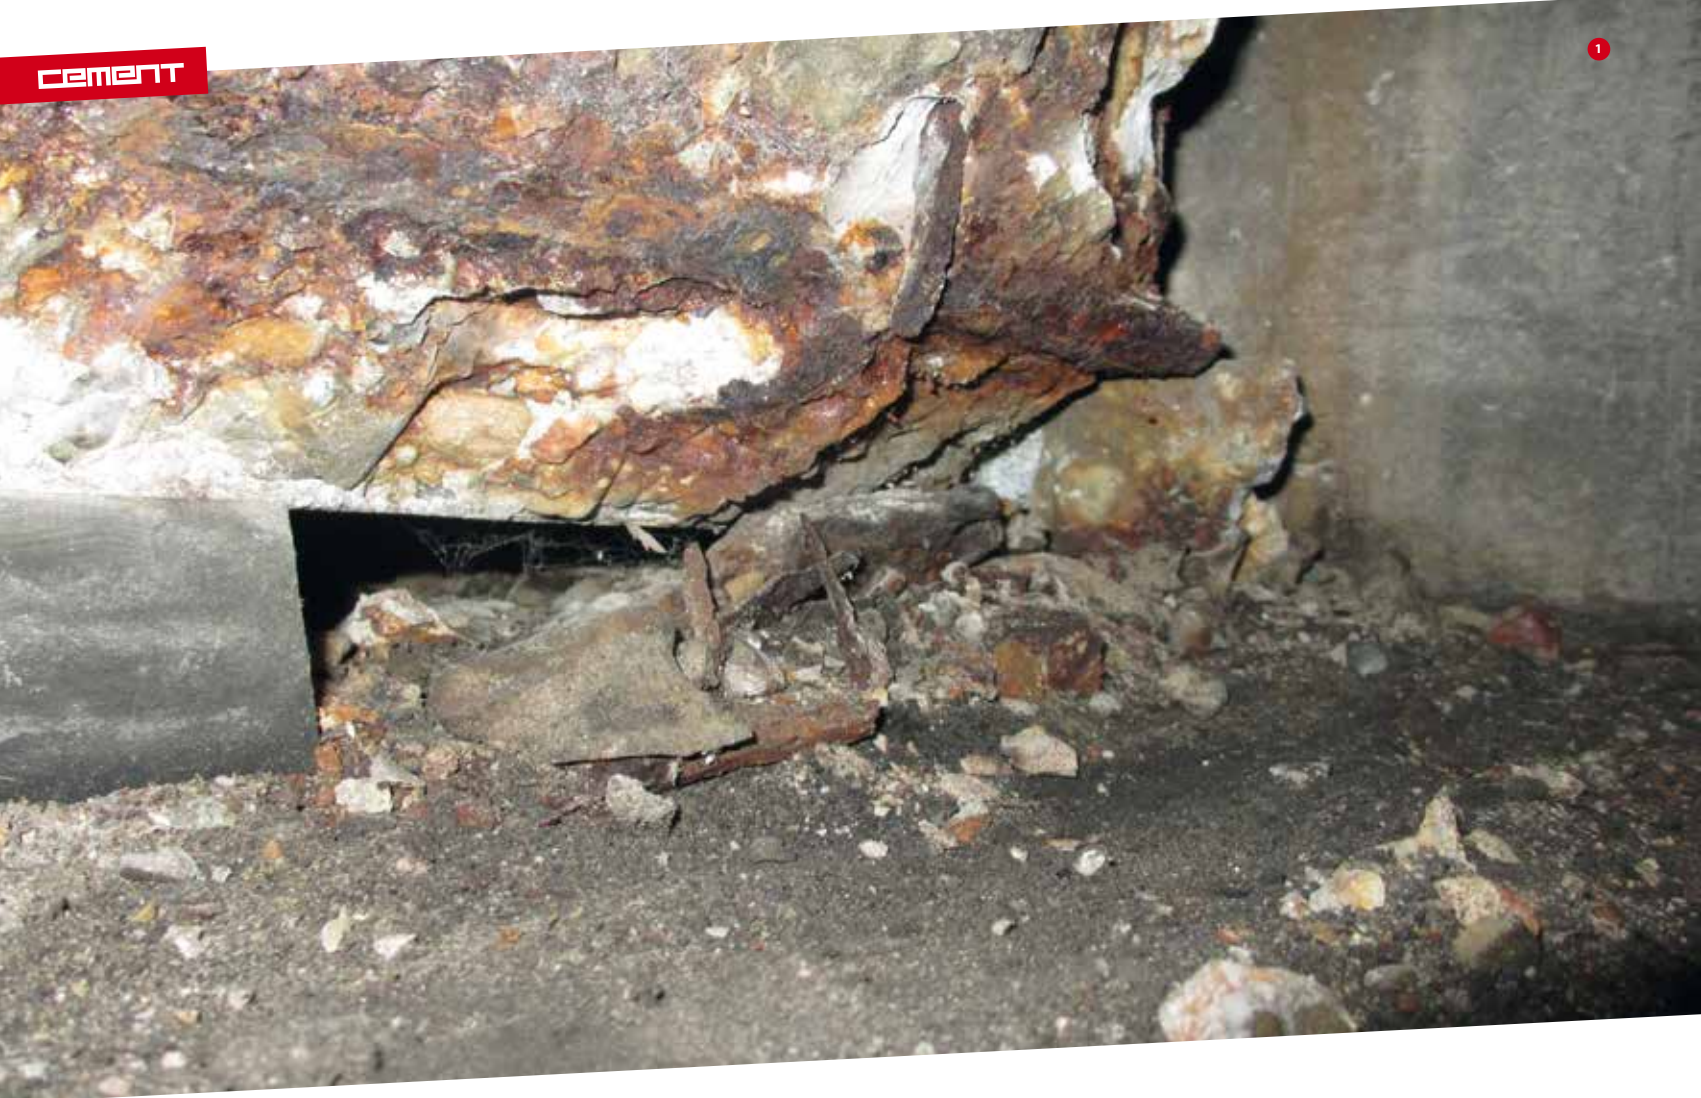
- 1 Afgedrukte betondekking en corrosie van de zachtstaalwapening
- 2 Oppervlakkige corrosie van de voorspanning (ankerblok)

Uit onderzoek bleek chloride geïnitieerde wapeningscorrosie de oorzaak van de schade te zijn. Door lekkage van de voegovergangen werden de koppen van de liggers gedurende lange tijd blootgesteld aan vochtige omstandigheden. Door indringing van chloriden is in eerste instantie corrosie ontstaan aan de zachtstaalwapening, mede door de geringe dekking (gemiddeld ca. 25 mm). Hierdoor werd de betonnen dekking afgedrukt, in het bijzonder in de hoeken achter de oplegblokken (foto 1).

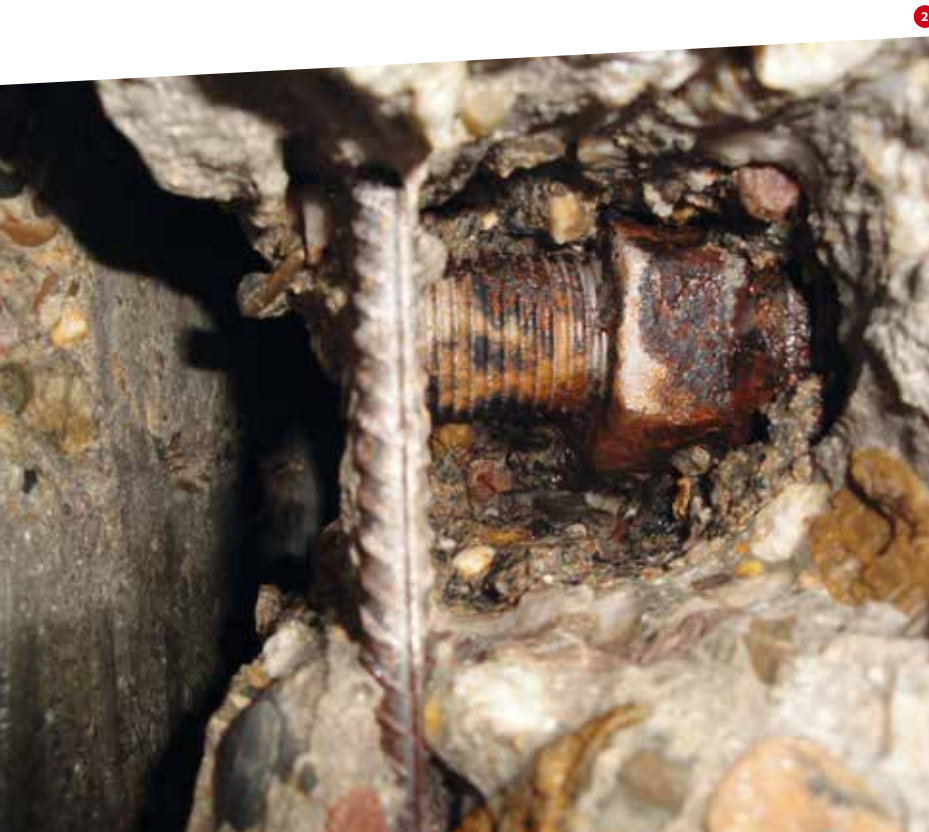
De liggers zijn voorgespannen met een Dywidag voorspanstelsysteem, dat bestaat uit drie tot zes voorspanstaven per ligger. Deze staven zijn verankerd met een ankerblok en een moer. Omdat het risico bestond dat ook het voorspanstelsysteem gecorrodeerd zou zijn, is door SGS Intron een destructief onderzoek uitgevoerd naar de conditie van de verankering. Hierbij is een deel van het beton achter de ankerblok met water weggestraald en is onderzocht in hoeverre de ankerkoppen waren aangetast (foto 2). Uit nadere inspectie bleek dat er sprake was van oppervlakkige corrosie zonder noemenswaardige materiaalafname. Wel was het advies om op korte termijn verdere corrosie te stoppen.

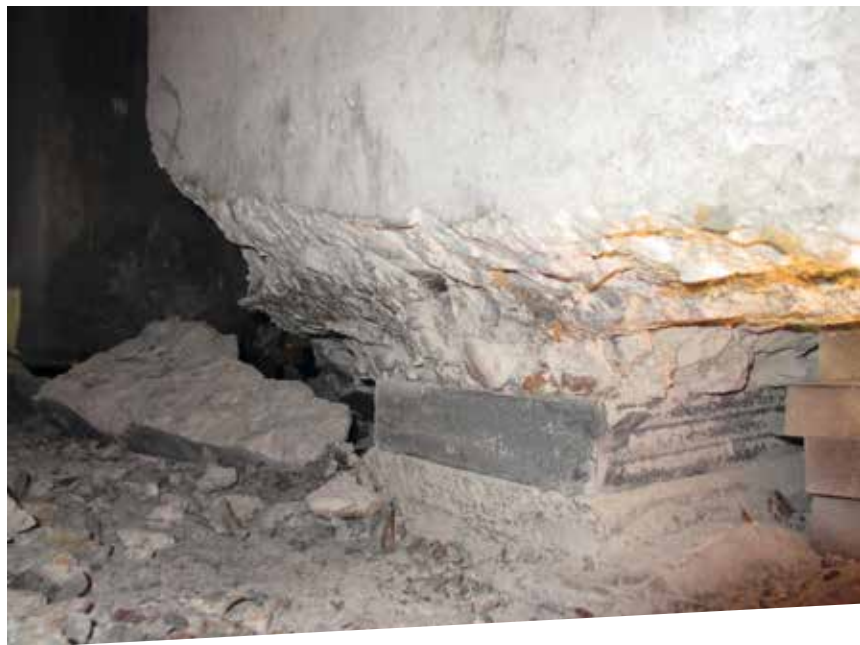
- 3 Ernstig beschadigde liggerkop na verwijderen losliggend beton
- 4 Krappe werkruimte voor het herstellen van beton
- 5 Aanbrengen geleidende coating (CAST3+-systeem)

gangen is door Mourik-dochter Vogel Kathodische Bescherming BV het beton gesaneerd door alle losliggende delen te verwijderen. Bij enkele liggers bleek dat het beton dusdanig verwas aangetast, dat aan de onderzijde enkel een piramidevormig drukgebied boven de oplegging overbleef (foto 3). Bij grote afname (> 10%) van het oplegvlak werd door een constructeur van Royal HaskoningDHV een beoordeling van de constructieve veiligheid gemaakt, waarna de liggerkop alsnog werd hersteld.

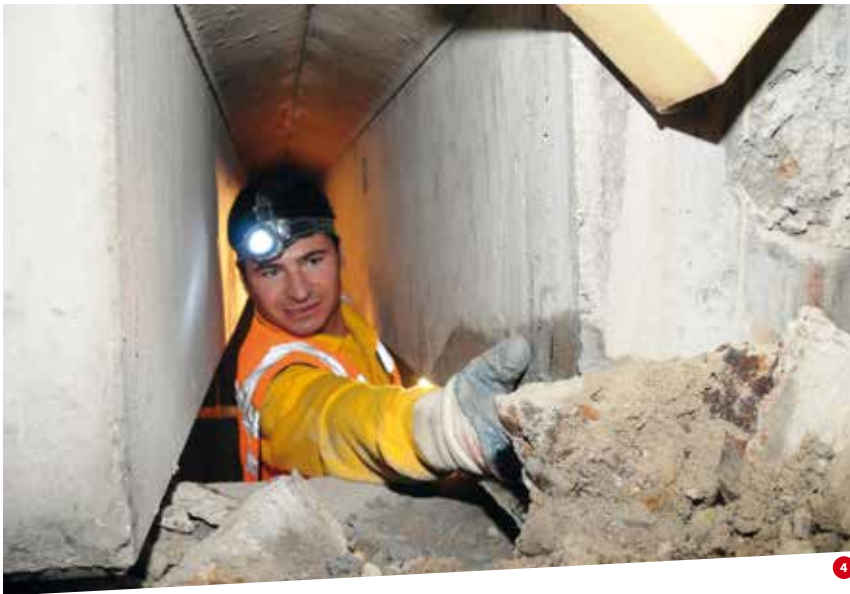
Na het uitharden van de reparatiemortel is een geleidende coating (het CAST3+-systeem; een tweecomponenten aluminosilicaat/polymeer gevuld met koolstof) als (secundaire) anode op het betonoppervlak van de liggerkop aangebracht (foto 5). Hierin wordt de primaire, stroomvoerende anode (een CuNbPt-draad) ingewerkt. Gezien de krappe werkruimte is gekozen de coating aan te brengen door deze op het betonoppervlak te spuiten. Vervolgens zijn de meetcellen en de anode-

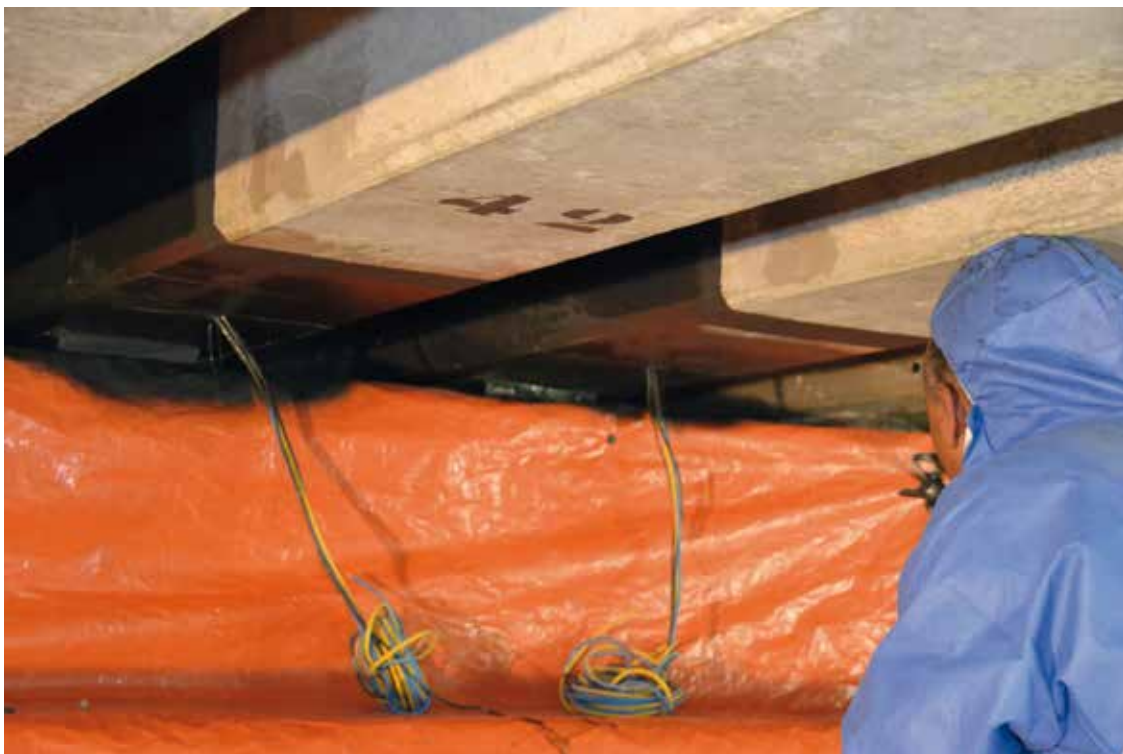
6

en kathodeverbindingen per drie liggerkoppen aangesloten op een decentrale voedings- en monitoringsunit, die op zijn beurt met twee (data- en stroom-)kabels is verbonden met de centrale meet- en regelunit (foto 6). Deze unit verzamelt alle meetresultaten per kunstwerk en kan op afstand ('remote') worden uitgelezen. Bovendien kan de spanning op het KB-systeem, afhankelijk van de resultaten van de metingen, (op afstand) worden aangepast. Alle kabels zijn weggewerkt in (rvs-)buizen.

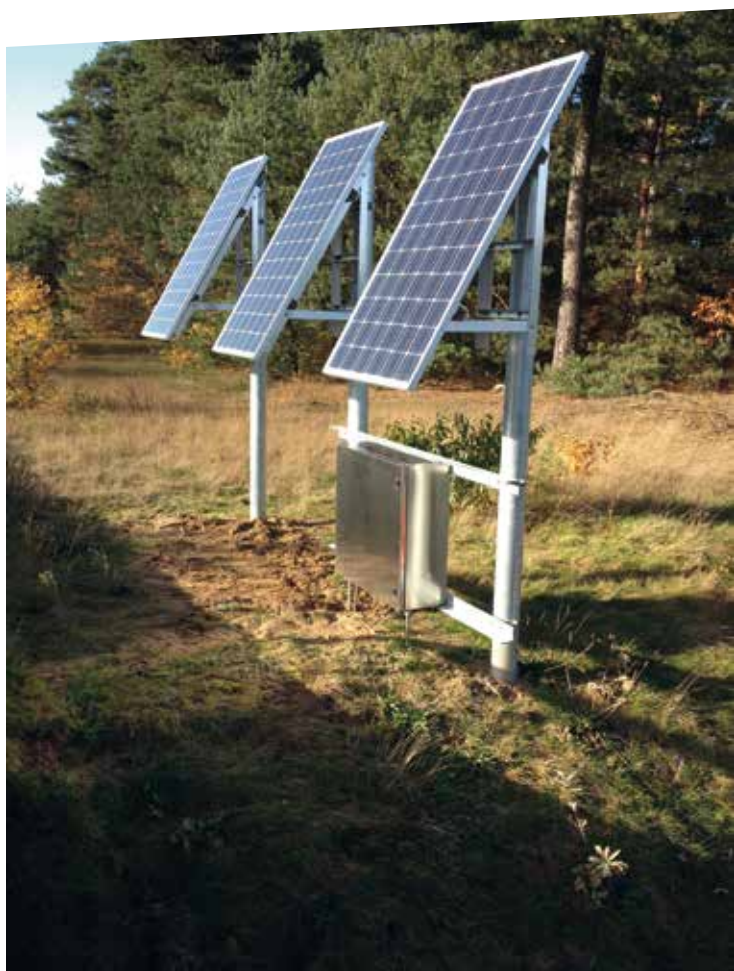
te meten. Conform NEN-EN-ISO 12696 en CUR-Aanbeveling 45 is het staal voldoende beschermd indien de depolarisatie van het staal (de verschuiving van de staalpotentiaal naar positievere waarden) in de eerste 24 uur na het (tijdelijk) uitzetten van het KB-systeem minimaal 100 mV bedraagt. Daarbij wordt met behulp van meetcellen (type geactiveerd titanium, Ti^* , waarbij het titanium oppervlak wordt bedekt met een laag platina) de depolarisatie gemeten ten opzichte van de zogenoemde 'instant-off'-potentiaal, ofwel de potentiaal aan het staaloppervlak direct na het afschakelen van de opgebrachte elektrische spanning (fig. 8).

- 8 Voorbeeld van een depolarisatiemeting na afschakelen spanning
- 9 Voorbeeld overzicht depolarisatiewaarden per kunstwerk

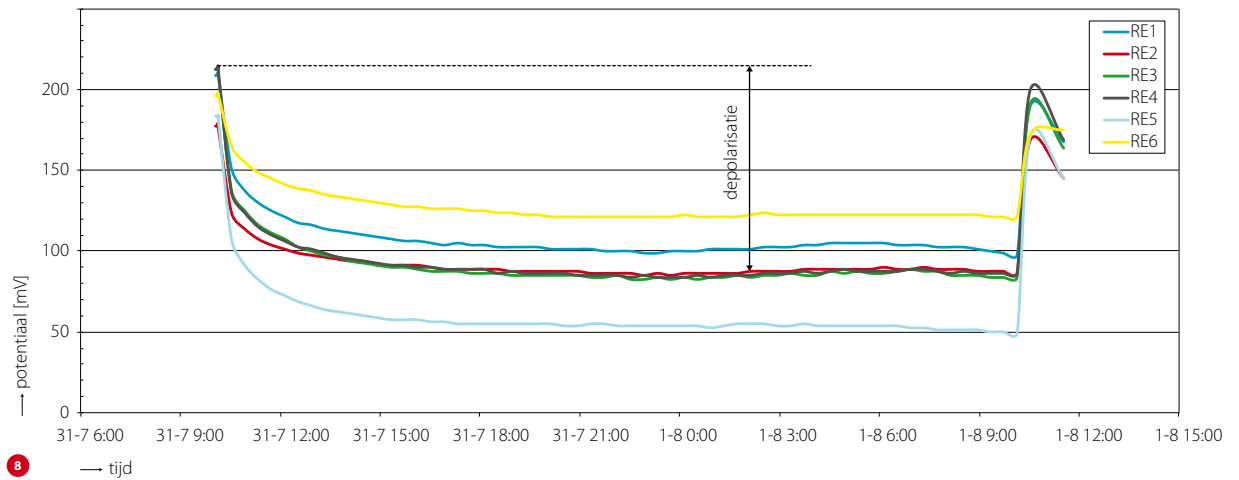
9

De eerste opgeleverde KB-systemen zijn nu circa 1,5 jaar werkzaam. Metingen aan het KB-systeem geven aan dat de wapening goed wordt beschermd, zoals blijkt uit de depolarisatiewaarden van de Ti^* -potential decay probes (≥ 100 mV) (fig. 9). Ook de voorspanning, die door haar diepere ligging ten opzichte van de wapening minder beschermstroom krijgt, wordt voldoende beschermd. Dit blijkt uit de depolarisatiewaarden van de Ag/AgCl referentie-elektroden. Ook blijkt het risico op overbescherming van het voorspanstaal nihil te zijn.
